# STC 单片机 ISP 不能下载成功

问题产品：入门单片机教学视频/《爱上单片机》

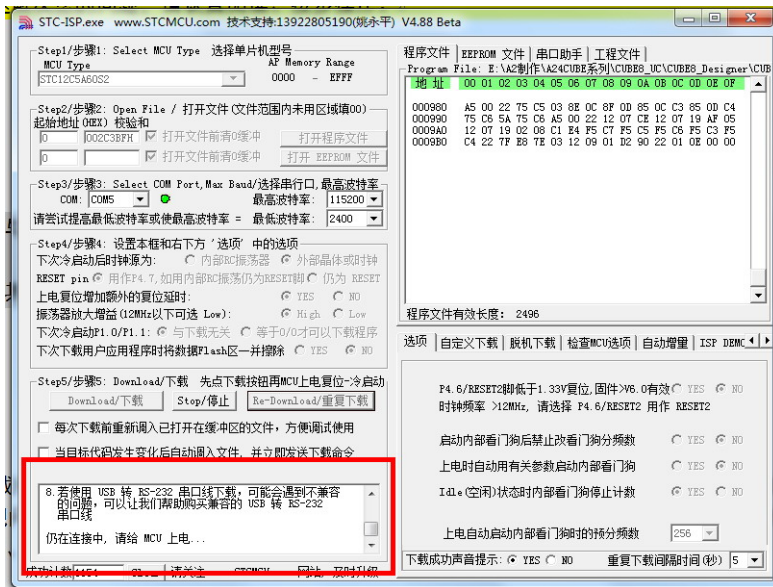
失败现象：

Chinese:正在尝试与 MCU/单片机 握手连接 ...

打开串口失败!

Chinese:串口已被其它程序打开或该串口不存在。

- 1, 检查 USB 下载模块的连接是否正常，模块上的绿色和红色 LED 灯都亮起表示连接正常。绿色 LED 灯不亮表示 USB 驱动程序出现问题，可以拔下 USB 模块重插一次。红色 LED 灯不亮表示模块没有供电，或是 USB 模块后面的电源输出端（3.3V、+5V、GND）有短路。

2, 在控制面板—》系统—》硬件管理器中找到“端口”—》CP2101 串口, 了解括号里的 COM 号。如果括号里显示 COM4, 那在 STC-ISP 软件里也要选择 COM4 才行。

3, 有时由于 STC-ISP 软件不稳定也会导致找不到串口, 重启软件、重插 USB 模块再试一下。

4, USB 模块的驱动程序没有安装好, 或其他端口驱动冲突, 也会有找不到串口的情况。重新安装并重启电脑再试。
